รายงานผลการตรวจวัดค่าแสงสว่าง (LUX Report) ประจำปี พ.ศ. 2568

อาคารจุฬารณย์ คณะวิทยาศาสตร์

มหาวิทยาลัยแม่โจ้

การตรวจวัดความเข้มแสงสว่างและวิเคราะห์สภาวะการทำงานด้านแสงสว่าง

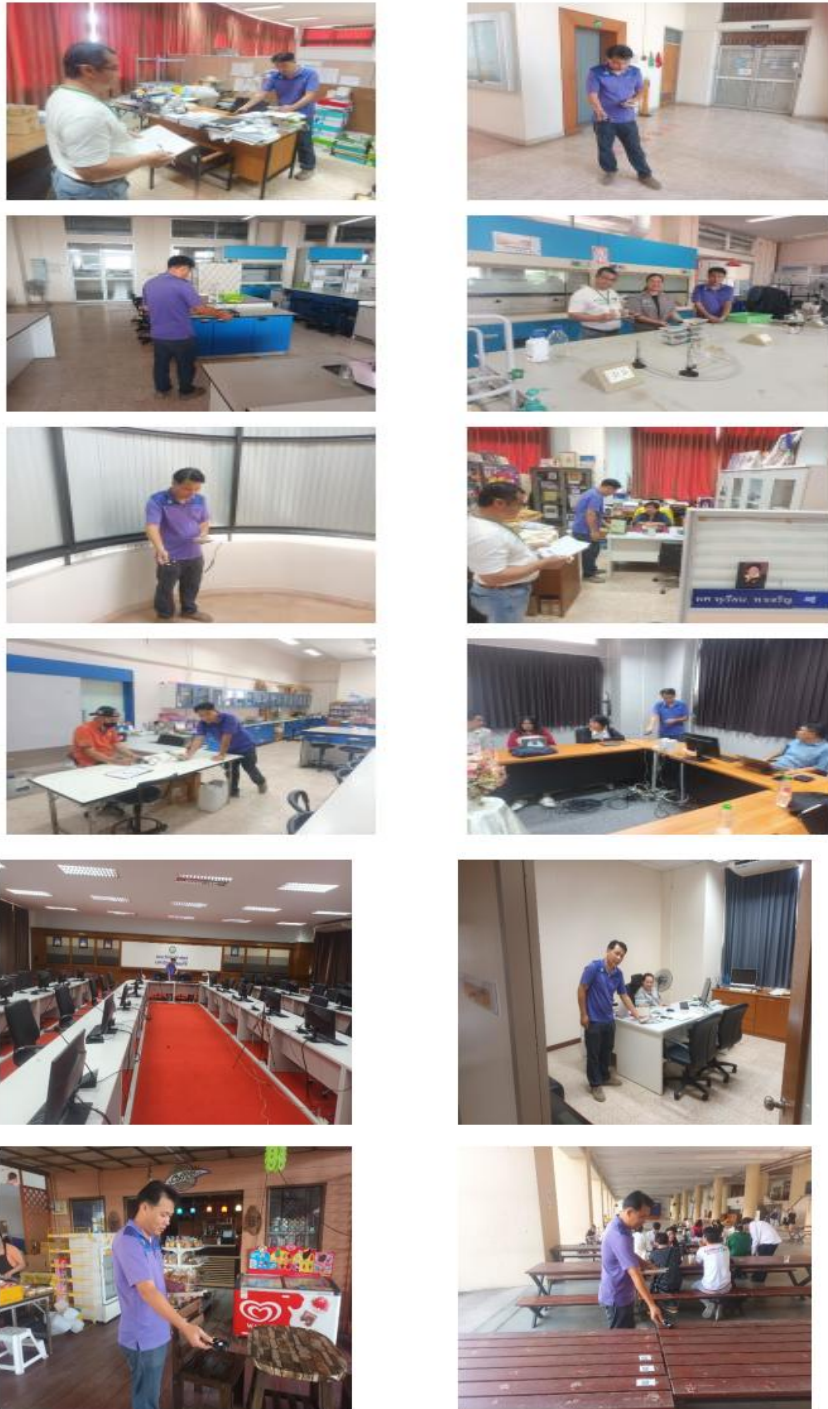
ภาพเจ้าหน้าที่ตรวจวัดความเข้มของแสงสว่างเฉพาะจุดทำงานและพื้นที่ทำงาน
